# 某壳体断裂原因分析

**摘要:** **目的** 分析某产品壳体在靶场试验中出现断裂疵病的原因, 并提出预防和改进措施。**方法** 通过对断口进行宏观观察、金相组织检查和化学成分分析检测、力学性能试验、验证试验及强度计算等, 初步确定了壳体断裂性质和原因。**结果** 对改进结构的壳体进行了结构强度的验证试验, 经对射击试验后回收的壳体进行拆分检测, 原发生断裂现象的位置无破坏、裂纹现象, 变形量满足产品图定要求, 改进结构的壳体结构强度满足要求。**结论** 通过验证试验再次确定了断裂原因: 壳体密封圈槽处壁厚差超差; 壳体材质C元素含量偏高, 材料的脆性较大; 断口处材料偏析严重; 结构设计强度裕度不足。根据壳体断裂原因, 提出了相应的预防措施。

## Cause of Shell Fracture

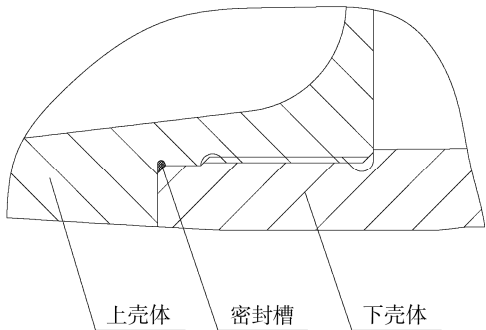
图 1 上、下壳体结合部结构  
Fig.1 Structure of upper and lower shell binding

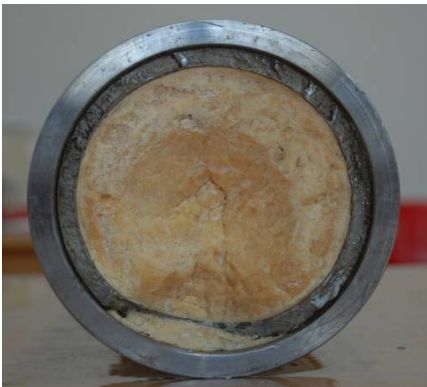
根据回收壳体残骸判定，壳体断裂产生在密封圈槽处。对火炮、发生问题产品力学性能、装配质量、密封胶圈槽设计强度及壳体残骸中留有的壳体断裂

图 2 回收壳体前端面  
Fig.2 Front end of recovery shell

根据表 1 结果，可以在宏观上初步确定为壳体发生断裂是由于密封槽处壁厚超差造成的。

| 排查、检测和解剖内容 | 结 果 |
|---|---|
| 壳体密封胶圈槽壁厚 | 图定：密封胶圈槽壁厚 7.984 mm，壁厚差 $\leq 0.8$ mm；最小壁厚为 7.184 mm。回收的壳体密封胶圈槽壁厚为 6.5 ~ 8.1 mm，壁厚差 1.6 mm，不满足图定要求。<br>同批 5 发壳体：壁厚 6.6 ~ 8.2 mm，不满足图定要求。 |

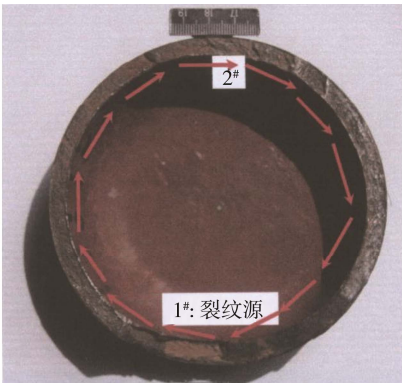
经专门检测机构对断裂试样进行检测，分析认为断裂试样为一次性加载断裂，所受的力为拉应力。断口布满“人字”花样，根据人字花样的走向，可以判定，裂纹源在断口的凹陷位置，见图 3 中的 1#区域，内、外壁有薄的剪切唇，说明材料本身有一定的韧性，断裂源位置有红棕色的锈蚀，这可能是断口放置产生的锈蚀。

图 3 试样的宏观形貌  
Fig.3 Macro morphology of specimen

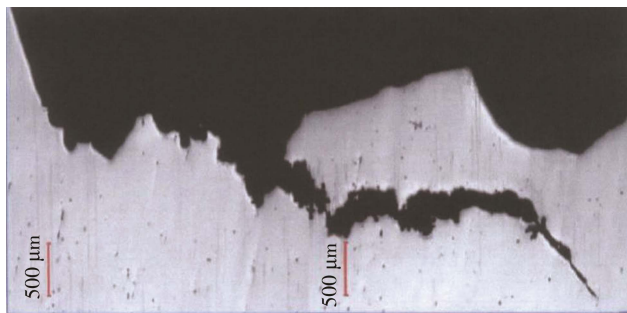
在扫描电镜下观测，断裂源断口凹陷区域有较多的二次裂纹，说明材料的脆性较大，断口主要是解理

图 4 断裂源（1<sup>#</sup>区域）的裂纹形貌  
Fig.4 Crack morphology of fracture source (1<sup>#</sup> region)

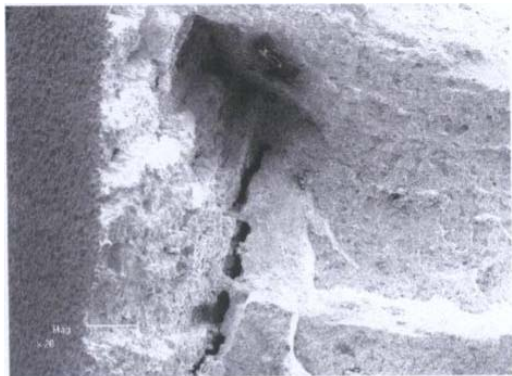
图 5 断裂源处断口微观形貌  
Fig.5 Micro topography of fracture source

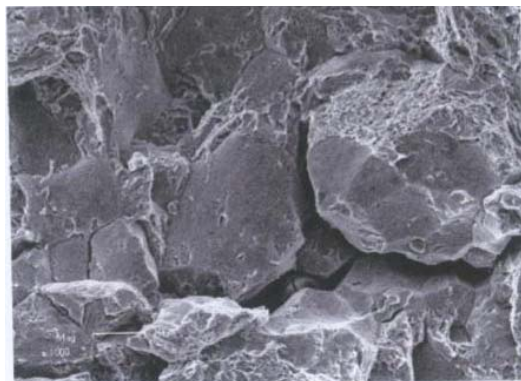
断口，但在局部区域存在沿晶断口形貌，见图 4 和图 5。2#区域比 1#区域的断口脆，沿晶断口面积占的比例较大，见图 6。

图 6 2<sup>#</sup>区域断口高倍形貌  
Fig.6 High magnification microtopography of 2<sup>#</sup> fracture

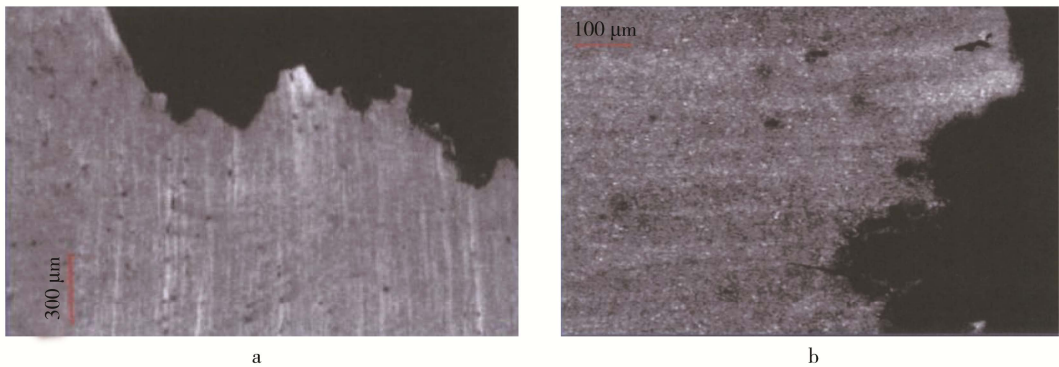
将解剖试样沿纵向剖开，侵蚀后检验，发现纵向剖面流线畅顺，未见涡流和端流，但在底部中间有一小裂纹，材料偏析严重，见图 7。腐蚀后，材料内部有较严重的带状偏析，裂纹呈锯齿形态扩展与材料中的偏析有一定关联。纵向剖面的金相组织为回火马氏体。

图 7 1#区域断裂源的金相组织  
Fig.7 Metallographic organization of 1# regional fracture source

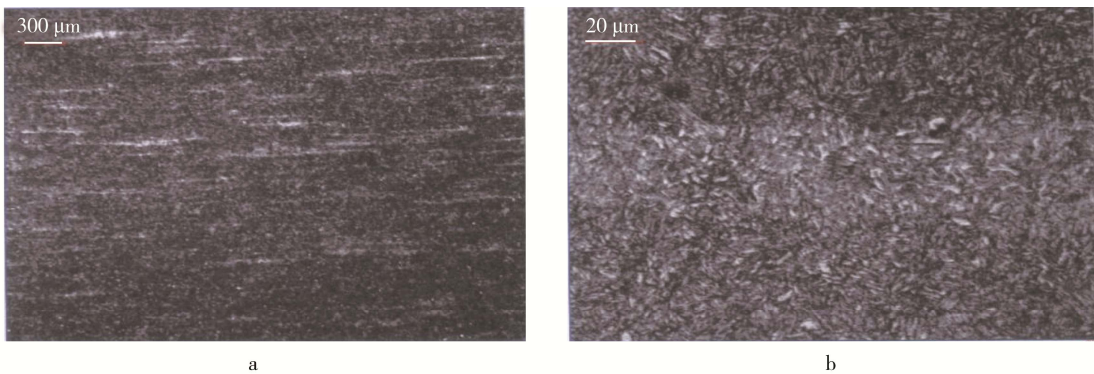
磨制 2<sup>#</sup>样品断口的金相，腐蚀后可以看到断口面上偏析严重，见图 8，横向金相与纵向金相组织相同，均为回火马氏体。

图 8 2#区域断口金相组织  
Fig.8 Metallographic organization of 2# regional fracture source
