## 大型工程机械子午线轮胎二次法成型机 75°鼓肩成型鼓设计

## XK-550 型开炼机故障分析与处理

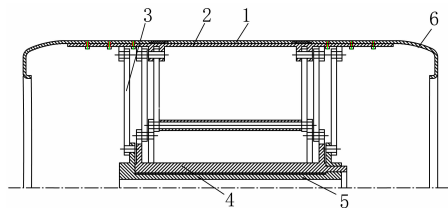
图1 90°鼓肩成型鼓结构示意图

工程机械子午线轮胎体积巨大、成型工艺复杂,对成型设备的要求较高。三角(威海)华盛轮胎有限公司的工程机械子午线轮胎二次法成型机采用半鼓式90°鼓肩成型鼓,结构如图1所示。使用该设备出现了胎圈底部胎体打褶、肩空、胶部件不能被下压辊有效压合等问题,严重影响轮胎质量。经过对鼓肩的改造,解决了胎圈底部胎体打褶、肩空等问题,提高了轮胎质量。

工程机械子午线轮胎的胎圈钢丝较粗,且韧性较强、不易弯曲,在正包扣圈动作过程中,胎筒直径明显减小,造成胎圈钢丝在圆周上分布不开而出现褶皱。扣圈动作完成后,自由态的胎体开始恢复至直线状态,此时,胶囊成型鼓撑块撑起,导致钢丝圈底部胎体由于胶囊的作用向机头内侧

滑移,随着撑块撑起动作的完成,发生滑移的胎体不能在机头底部伸展开来,受钢丝自身特性的影响,多余的胎体出现在鼓肩位置,形成肩空,从而也改变了平宽,影响轮胎内在质量,造成轮胎的早期失效。

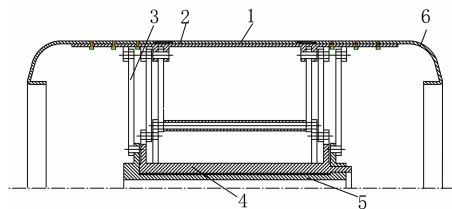
图2 75°鼓肩成型鼓结构示意图

考虑到胎圈钢丝的特性,通过减小成型鼓鼓肩角度使胎体易于附着在成型鼓上。75°鼓肩成型鼓结构如图2所示。

流线型鼓肩设计使得正包扣圈动作完成后胎体不再出现肩空现象,有效解决了胎圈底部胎体打褶问题。90°和75°鼓肩成型鼓成型效果对比如图3所示。

采用90°鼓肩成型鼓成型时,垫胶或胎侧宽度超过鼓肩,会造成下压辊压合不到位或部件边缘被滚压至非预定位置,使材料分布发生变化,对轮胎内在质量有很大影响。而采用75°鼓肩成型鼓成型时,不会出现垫胶或胎侧宽度超过鼓肩的

现象,其流线型设计使下压辊均匀滚压,材料分布符合设计要求,轮胎质量得以保证。
