## 某柴油机曲轴单拐疲劳试验件断裂失效分析

徐聪聪, 焦亚飞, 刘 凯, 巫立民, 梁 刚, 李丽婷

(七一一研究所, 上海 201108)

**摘 要:** 针对某柴油机曲轴单拐平台弯曲疲劳试验中, 曲轴圆角处发生非正常断裂现象, 建立曲轴疲劳破坏故障树, 从试验载荷过大、曲轴本体结构设计强度不足、曲轴制造缺陷等方面进行排查。最终确定导致曲轴单拐圆角失效的主要原因为圆角表面存在氧化腐蚀坑。分析结果为曲轴设计、生产过程控制及后续质量验收提供了重要依据。

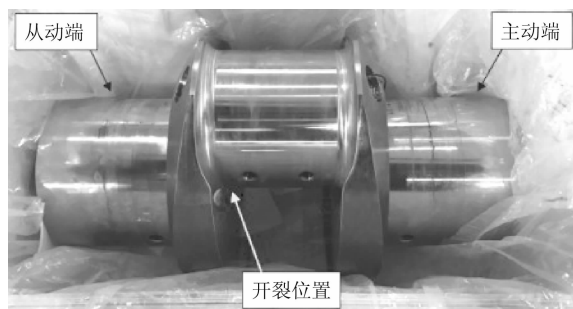
某柴油机曲轴进行单拐疲劳试验, 同厂家同批次单拐疲劳试验件, 第一根顺利完成通过性试验, 第二根在加载约 850 万次时, 监控台提示因曲轴断裂停止试验。拆检曲轴并进行着色探伤, 发现: 从动摆曲柄销圆角正下方、圆角内侧距离圆角与轴颈交界处 10 mm, 有长约 130 mm 的裂纹, 如图 1、图 2 所示。

图1 开裂曲轴单拐试验件

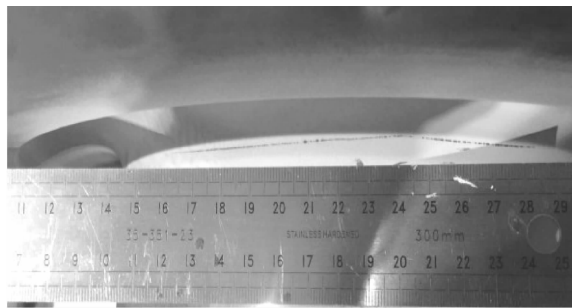
图2 裂纹形貌

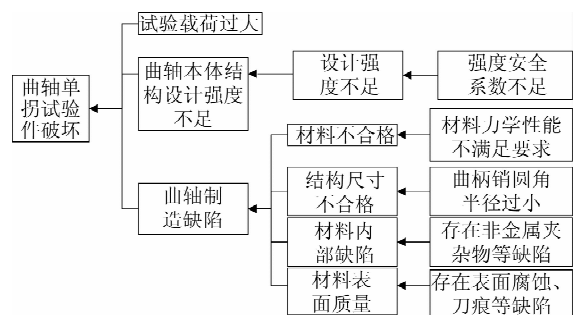
采用故障树的方法对曲轴圆角开裂原因进行逐一分析、排查。根据故障现象建立如图3所示故障树。

图3 曲轴单拐试验件破坏故障树

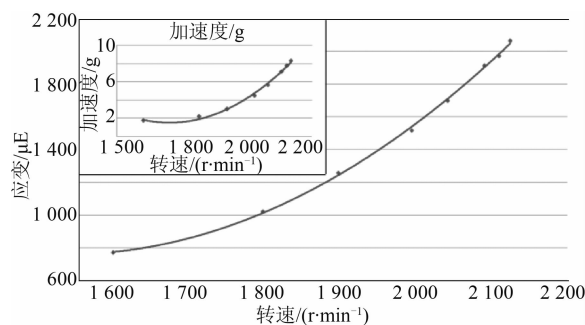
本次试验载荷采用动态标定法确定。试验测控系统自动利用最小二乘法原理对电机转速与试验件圆角应力关系进行拟合,载荷精度在 $\pm 2\%$ 以内。根据试验确定的载荷应力值,以及上述动态标定确定的转速与应力的拟合曲线,明确试验工况对应的试验转速。本次试验动标结果如图4所示。

试验过程中,测控系统自动记录循环次数及实时转速、实时加速度值。本次试验实际运行平均转速与设定试验目标转速差值在 $5 (\text{r} \cdot \text{min}^{-1})$ 以内,实际应力值如图4所示。在试验过程中未出现超速现象(即转速超过设计目标转速),试验载荷

稳定。因此可排除试验载荷过大的可能因素。

图4 曲轴单拐试验动态标定曲线

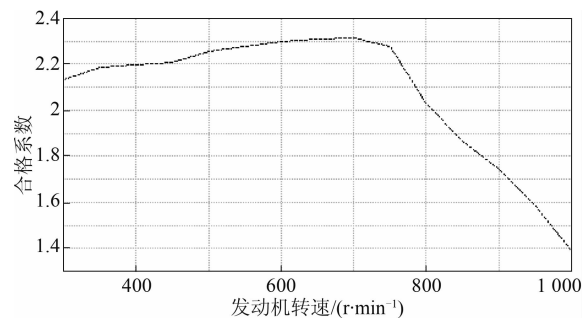
依据 CCS《钢质海船入级规范》,采用 AVL Designer 软件对曲轴结构强度进行一维校核计算。在最高燃烧压力、最高转速时,曲柄销圆角合格系数满足船规要求,详见图5。

图5 曲柄销圆角合格系数

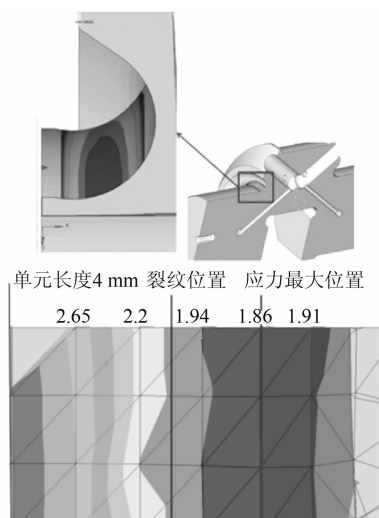
对曲轴单拐试验件在弯曲疲劳试验台上实际的受力情况进行仿真分析。当曲柄销圆角载荷为计算疲劳强度时,该处圆角安全系数大于评判标准限值,圆角应力最大值位于距曲柄销圆角与轴颈交界处 16 mm 处;而实际发生断裂位置位于该交界处 10 mm 处,如图6。

从整机曲轴一维、三维计算结果看:曲轴满足设计要求,且有一定的设计裕度。从曲轴单拐试验台仿真结果看:在曲轴圆角应力为计算疲劳强度的情况下,曲轴单拐的疲劳安全系数亦有一定裕度,且实际曲轴断裂位置与仿真计算的应力最大位置不一致。因此,曲轴本体结构设计强度不足这一因素也可排除。

图6 曲轴在疲劳试验台受力情况

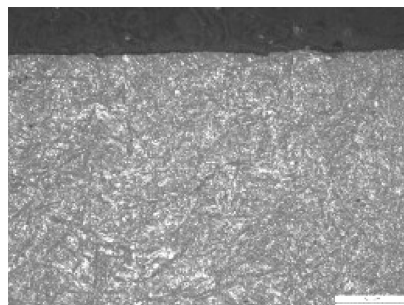
对曲轴开裂处截面进行非金属夹杂物等级评定。截取纵向剖面试样, 经镶嵌、磨抛后置于光学显微镜下观察 (图7); 并按 GB/T 10561-2005 标准中的实际检验 A 法评定试样非金属夹杂物级别, 结果为: A0、B0.5、C0、D0.5, 均满足设计要求, 见图8。因此材料内部缺陷因素也可排除。

图7 圆角表面显微组织形貌

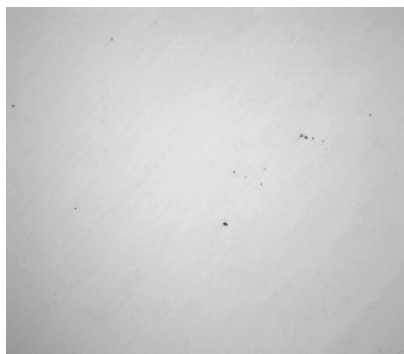
图8 非金属夹杂物形貌

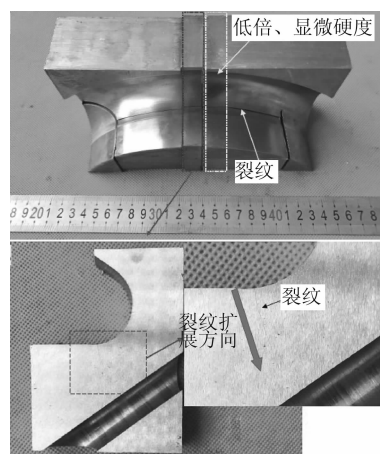
(1) 裂纹源区位于圆角表面;

(2) 开裂面较为平坦, 无明显的塑性变形, 为脆性开裂特征;

(3) 裂纹扩展方向由圆角呈  $45^\circ$  方向向曲臂方向扩展, 与曲轴实际工作状态下应力分布情况一致;

图9 裂纹扩展方向

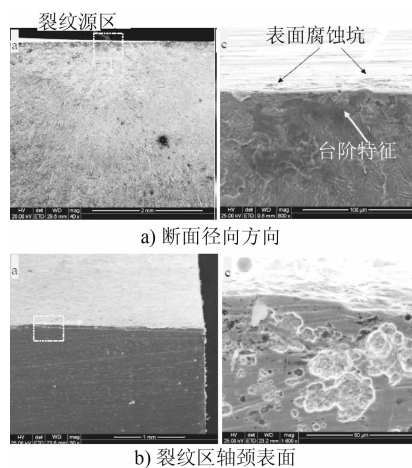
对断裂曲轴进行失效分析。对曲轴开裂区域进行断口宏观分析 (图9)、断口 SEM 形貌观察 (图10) 及能谱分析 (图11) 和金相分析, 结果表明:

(4) 裂纹源区存在较多腐蚀坑, 能谱分析表明该腐蚀坑为氧化腐蚀产物。

图10 SEM 形貌

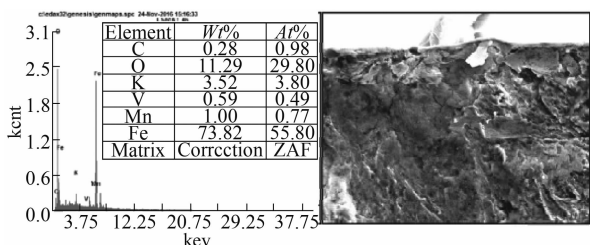
图 11 能谱分析

综上, 曲轴圆角断裂源处存在氧化腐蚀坑, 曲轴材料表面质量问题是造成本次故障的主要原因。
