3.25% 硅钢焊接热影响区的组织

与脆性的研究

田万钰 于 捷 章应霖

A STUDY OF THE STRUCTURE AND BRITTLENESS OF HAZ OF 3.25% SILICON TRANSFORMER STEEL

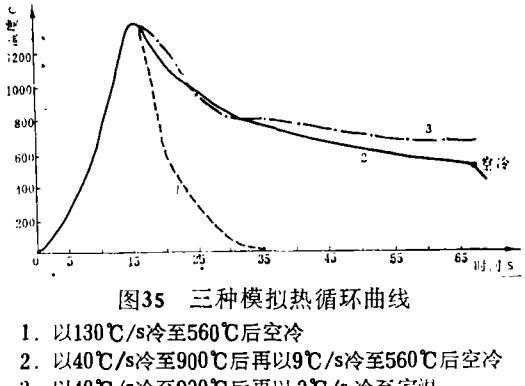
3. 以40℃/s冷至930℃后再以3℃/s 冷至室温

三种模拟试验的加热与冷却曲线示于 图35。三种热模拟规范的峰值 温度 均为 1350℃,保温2s,从室温加热到峰值温 度的时间为 15s。冷却速度为:1.以 130℃/s冷至560℃后空冷,2.以40℃/s冷 至900℃后再以9℃/s 冷至560℃后空冷, 3.以40℃/s冷至900℃后再以3℃/s冷至 室温。与各种规范对应的组织示于图 36 ~38中(图版16)。按第1与2规范处理

的试样,铁素体晶界与晶内有析出相,晶内析出相的形态与焊后状态试样所表现的按魏 氏组织形态分布的沉淀相相同。这两种规范的差异是前者冷速大,晶内沉淀相尺寸小,分 布密,晶界沉淀物稀少,无针状组织出现,后者冷速小,沉淀相尺寸大,间距远,晶界 区无沉淀带宽,个别部位有针状组织出现。第3种规范冷速最小,晶内沉淀相以粒状出 现,魏氏组织形态消失,个别部位有针状组织出现。为对比起见,在1280℃盐浴中加热 油冷,其组织洁净,沉淀相与针状组份均未出现,板状试样弯曲至180°未断裂。弯曲结 果与焊后经 900℃处理的试样相同。

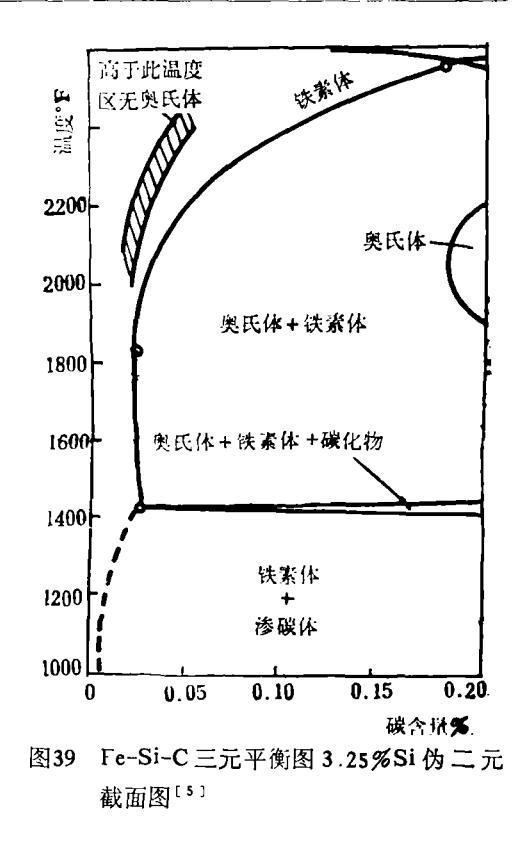
关于近缝区晶粒中出现的针状组份,前面已叙述过,它本身富碳,周围贫碳,贫碳 区的分布特征与富碳区的形状有完好的对应关系(图19与29),这说明针状组份区的存 在是一种与碳的扩散迁移有关的现象。根据图39所示的相图可知,对于 3.25% 硅 钢, 0.04%C级成分,高温下存在一封闭的 $\alpha + \gamma$ 双相区,显然近缝区金属从焊接高温冷却 下来,要经历 $\alpha \rightarrow \alpha + \gamma \rightarrow \alpha$ 这样的组织转变,经高温金相观察,针状组份产生在1000~ 1100℃高温,由此,从理论推断到实际观察,可以确认室温下观察到的针状组份是高温奥 氏体区的过冷转变产物,而高温下这一组织区的产生则又是经 $\alpha \rightarrow \gamma$ 过冷转变后形成的, 它遭循一定位向关系向晶内成长。在连续冷却条件下,针状区内则发生新的相变($\gamma \rightarrow \alpha$) 形成复相结构,即M—A 针状区(图10,11与24)。随条件变化,也可形成 珠 光体 或 贝氏体型的组织(图12与19),正因如此,一则是由于针状组份一般不多,即或是其中产 生了马氏体,它多以孤立片状存在,周围包以高韧性的奥氏体(图27),形变时后者可 以优先形变,松弛了对马氏体片区的形变要求。再则是如果产生的转变组织是诸如珠光 体或贝氏体类的组织,它们具有相当的塑变能力,所以尽管针状组份是高碳区的转变产 物,实际上除个别情况外(图11),一般它并不提供裂源,也不是裂纹扩展的择优途径 (图10~12),因而它的存在与否与宏观脆性未发生实质上的联系。 关于渗碳体,根据图39的状态图可知,在 平衡条件下有铁素体一碳化物型的珠光体转 变。在焊后状态的近缝区中观察到了晶界有 某些沉淀相析出(图21、23、30),这说明 在焊后冷却中,的确某些晶界是可能有渗碳 体析出的,只不过并非普遍存在,因而不是 所有垂直于主应力方向的晶界都能优先萌生 裂纹(图3、13)。这里要说明的是晶界析 出相除有可能是渗碳体型外,还有可能是下 面将要叙述的与晶内沉淀结构相同的相。
